Bomeneffectanalyse

207 bomen

De Hoef Zuid 2013

Rosmalen

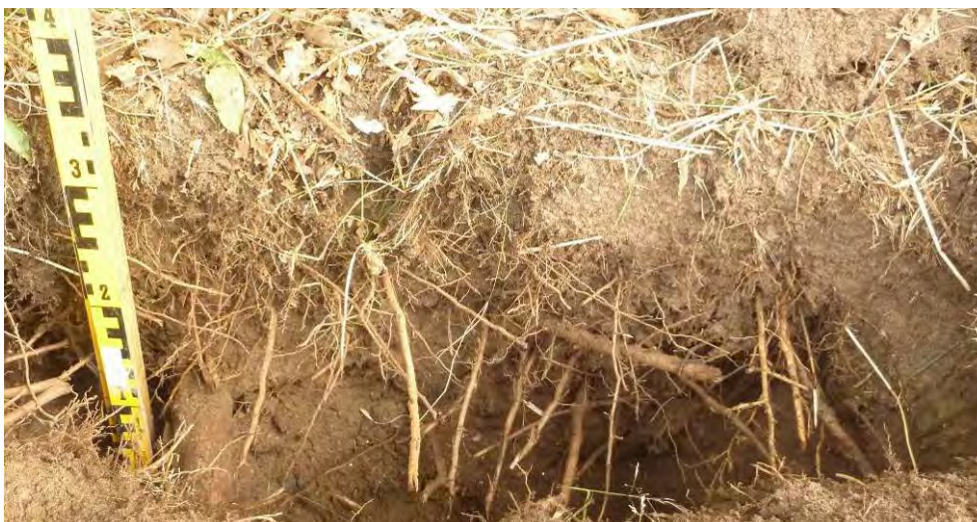
Foto 2. Beeld van de beworteling

De bomen wortelen in de groenstroken over het algemeen intensief in de humeuze toplaag. Op foto 2 ziet u de intensieve beworteling in de toplaag. De bomen wortelen tot buiten de kroonprojectie. Op de overgang tussen humeus en humusarm zand is de beworteling op sommige plaatsen zeer intensief. Daaronder komt nauwelijks beworteling voor. Waarschijnlijk is de overgang tussen de humeuze en humusarme laag zo scherp dat deze als een storende laag fungeert.

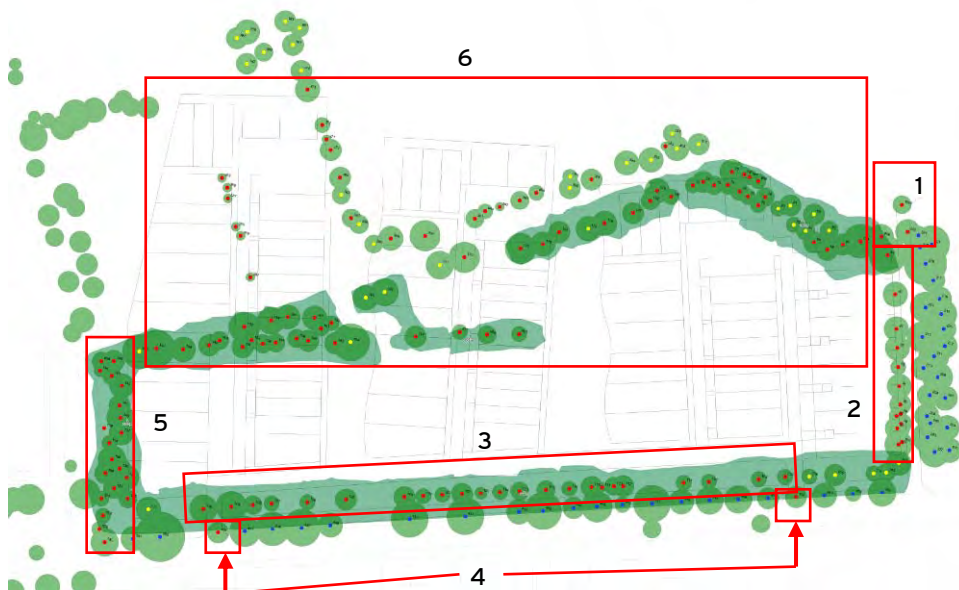
Afbeelding 3. Nummering groepen

### 1. Fietspad Deken van Roestellaan - Sportlaan

Het fietspad tussen de Deken van Roestellaan en de Sportlaan wordt aangepast. Hierdoor staan twee bomen in het tracé van het nieuwe fietspad. Het gaat om boom 222 en 1003. Dit zijn een gewone els (*Alnus glutinosa*) en een gewone es (*Fraxinus excelsior*). Deze bomen zijn niet inpasbaar.

### 2. Bomenrij langs fietspad Deken van Roestellaan - Sportlaan

Ten westen van het fietspad tussen de Deken van Roestellaan en de Sportlaan zijn woningen gepland. Tussen de geplande woningen en het fietspad staan dertien bomen (boom 89 - 101). Dit zijn voornamelijk zomereiken (*Quercus robur*) en een enkele veldesdoorn (*Acer campestre*). Wij voorzien problemen bij de bouw van de woningen. Naar verwachting zullen de bomen ingrijpend moeten worden gesnoeid om bijvoorbeeld steigers te kunnen plaatsen. Daarnaast moeten tussen de bomen kabels en leidingen voor huisaansluitingen en openbare verlichting worden aangelegd. Wij verwachten ook dat de bomen na afronding van de bouw door schaduwdruk en overlast door bladeren, vallende vruchten en eventueel eikenprocessierups niet lang kunnen worden gehandhaafd. Daarom hebben wij deze bomen als niet inpasbaar beoordeeld.

### 3. Bosschage langs Sportlaan

Tussen de Sportlaan en de voormalige sportvelden zijn parkeerplaatsen gepland. Hier is nu een dichte bosschage aanwezig. Het is niet mogelijk de bomen solitair te behouden omdat de bomen een slechte hoogte-diameterverhouding hebben. De kans op windworp is groot. Maar ook uit landschappelijk oogpunt is het niet aan te raden zulke hoge bomen met slechts een kleine hoge kroon te behouden. In totaal zijn 23 bomen van diverse soorten niet inpasbaar vanwege de geplande parkeerplaatsen.

### 4. Rijbaan Sportlaan

Voor de ontsluiting van het projectgebied worden twee toegangswegen aangelegd richting de Sportlaan. Twee zomereiken staan in het tracé van deze wegen. Het gaat om boom 436 en boom 452. Deze bomen zijn niet inpasbaar. De laanstructuur langs de Sportlaan blijft ondanks de aanleg van deze twee inritten wel behouden.

### 5. Fietspad langs zwembad

Langs het zwembad wordt een fietspad gerealiseerd. Twintig bomen staan in of direct naast het geplande fietspad. Deze bomen zijn niet duurzaam inpasbaar in het ontwerp.

### 6. Bouw en ophoging

In het projectgebied worden in totaal tachtig woningen gerealiseerd. Vanwege de lage ligging van het projectgebied moet het huidige maaiveld er eerst worden verhoogd. Door de bouw van de woningen en de hiermee gepaarde ophoging zijn 67 bomen niet duurzaam inpasbaar.
