**'s-Hertogenbosch**  
Stadsontwikkeling

**Inrichtingsplan**  
ORV-MIBA-HOEF-IPB-2

beschrijving: Beplantingsplan Hofgebouw	versie: 2	status: In bewerking
Wijz. Getekend	Datum	Omschrijving

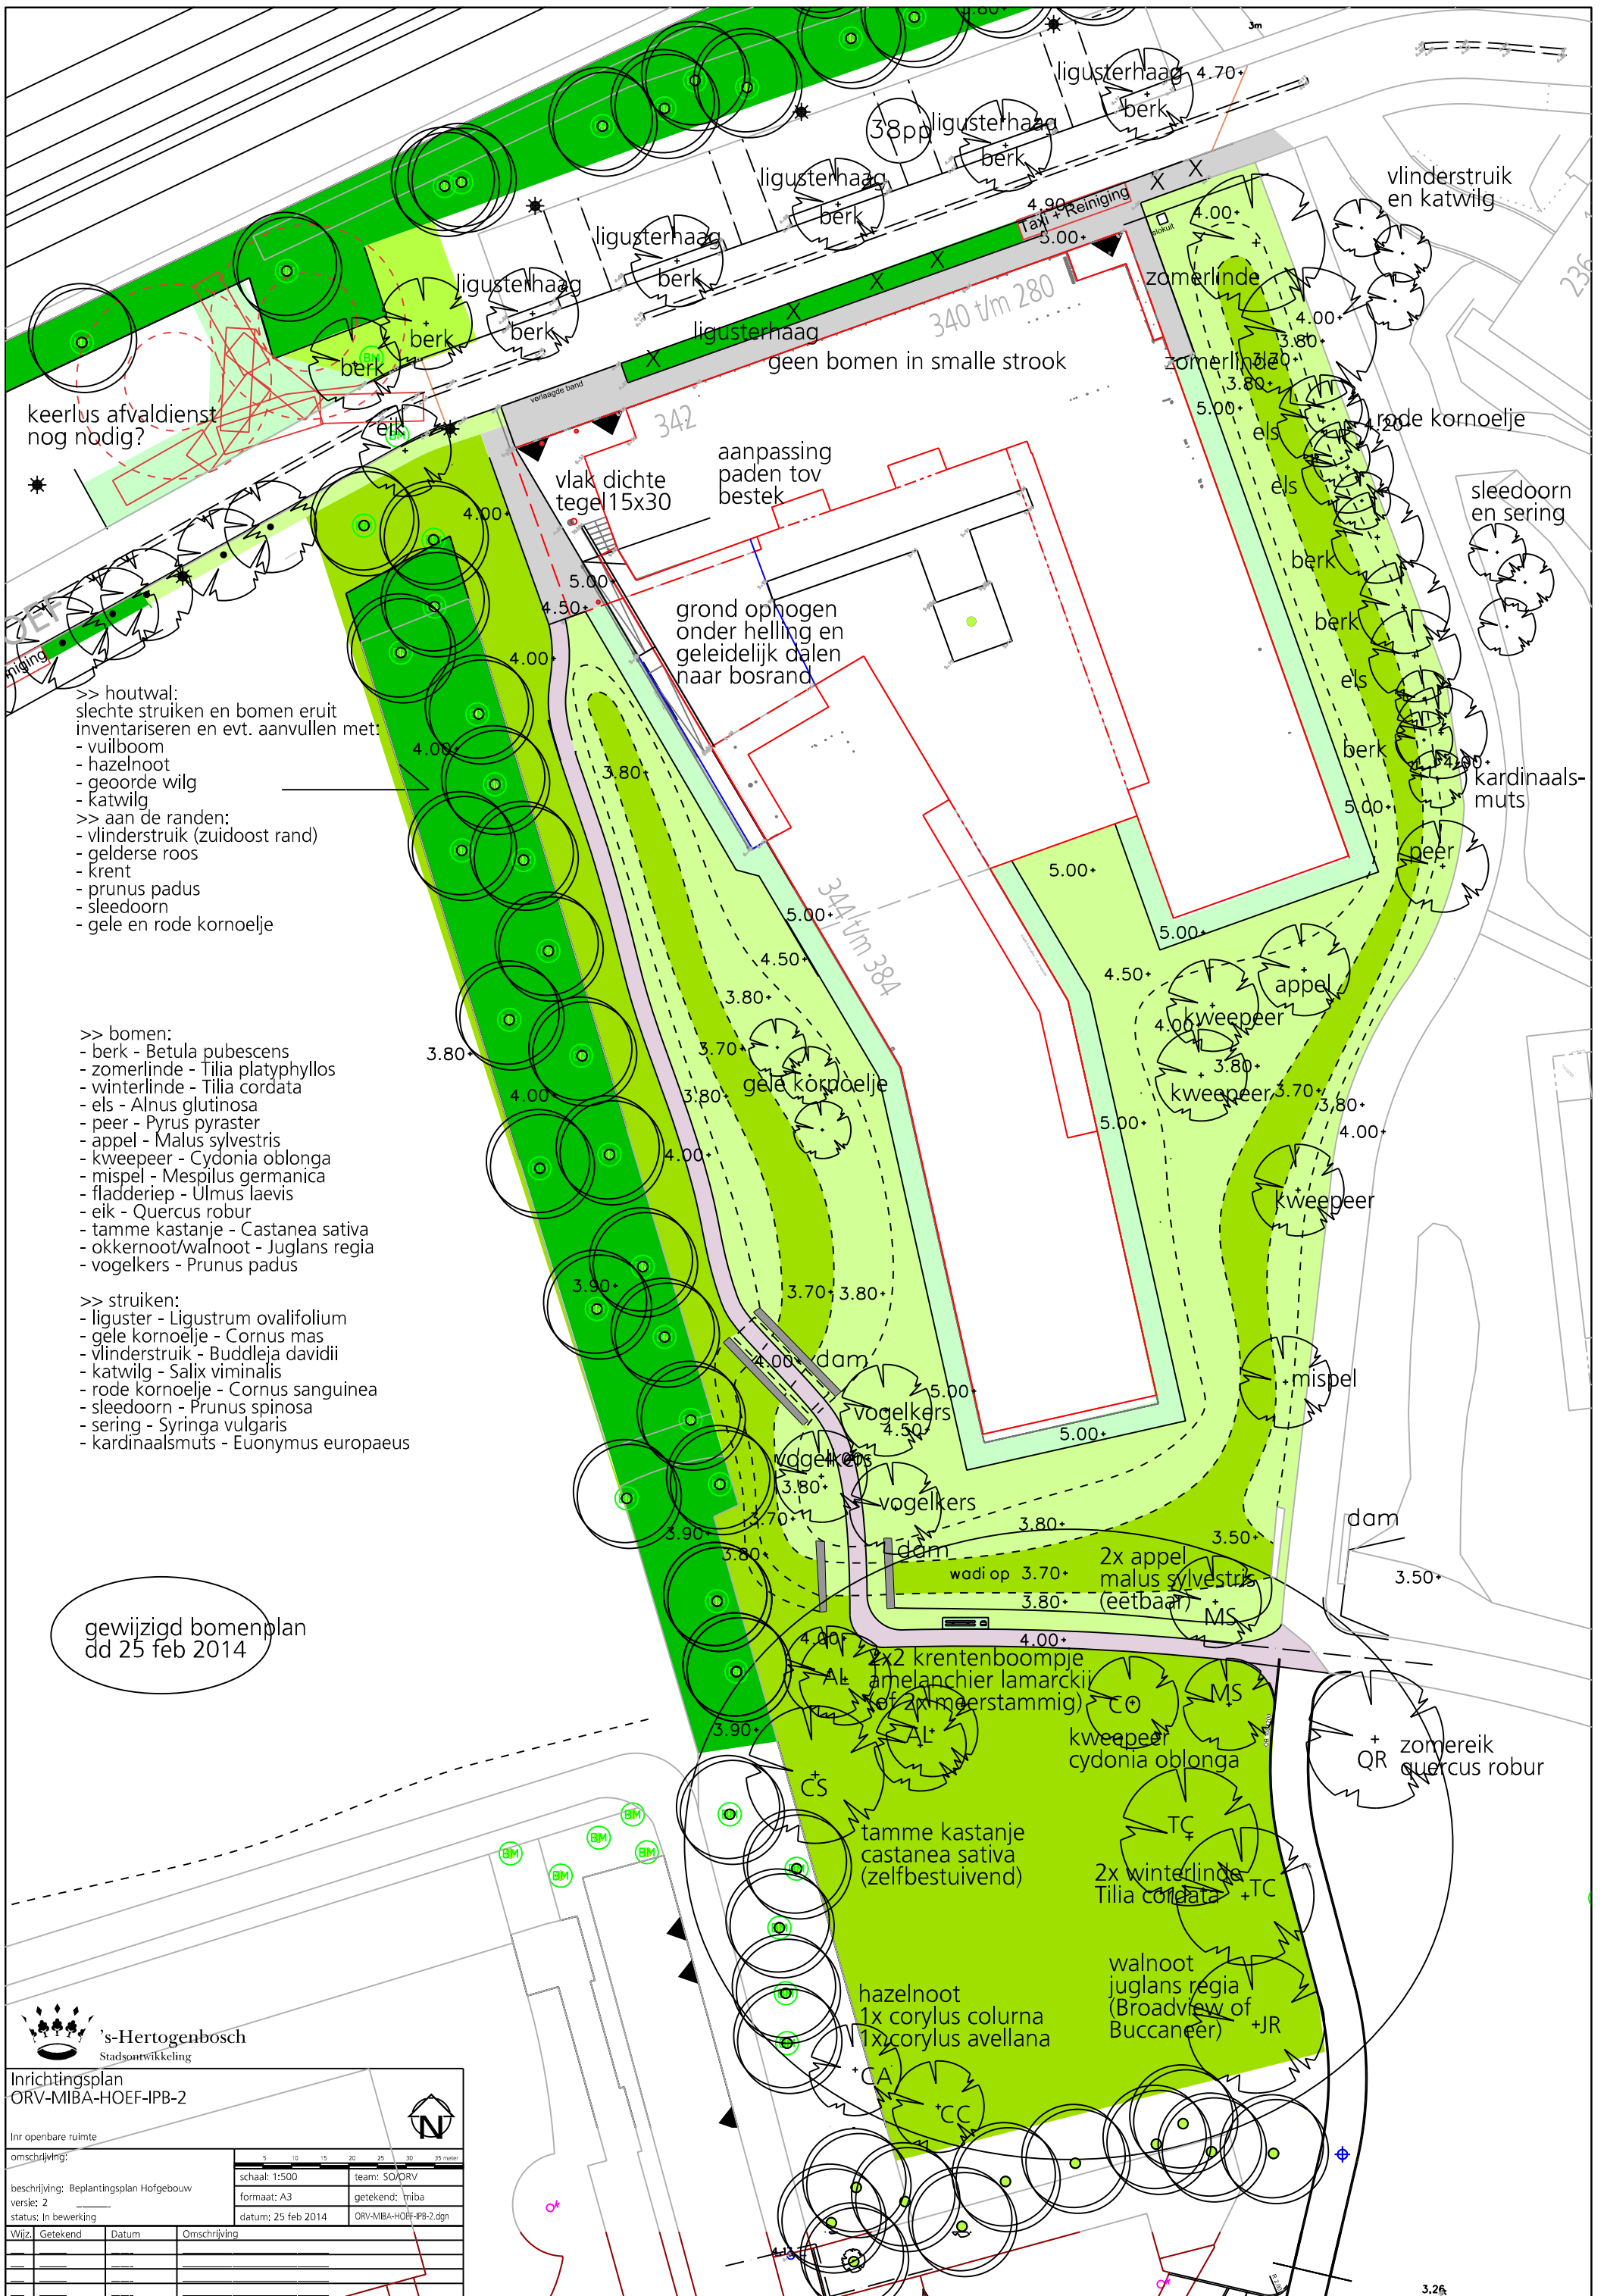
keerlus afvaldienst nog nodig?

- >> houtwal; slechte struiken en bomen eruit inventariseren en evt. aanvullen met:
  - vuilboom
  - hazelnoot
  - geoorde wilg
  - katwilg
- >> aan de randen;
  - vlinderstruik (zuidoost rand)
  - gelderse roos
  - krent
  - prunus padus
  - sleedoorn
  - gele en rode kornoelje

- >> bomen:
  - berk - *Betula pubescens*
  - zomerlinde - *Tilia platyphyllos*
  - winterlinde - *Tilia cordata*
  - els - *Alnus glutinosa*
  - peer - *Pyrus pyrastrer*
  - appel - *Malus sylvestris*
  - kweepeer - *Cydonia oblonga*
  - mispel - *Mespilus germanica*
  - fladderiep - *Ulmus laevis*
  - eik - *Quercus robur*
  - tamme kastanje - *Castanea sativa*
  - okkernoot/walnoot - *Juglans regia*
  - vogelkers - *Prunus padus*

- >> struiken:
  - liguster - *Ligustrum ovalifolium*
  - gele kornoelje - *Cornus mas*
  - vlinderstruik - *Buddleja davidii*
  - katwilg - *Salix viminalis*
  - rode kornoelje - *Cornus sanguinea*
  - sleedoorn - *Prunus spinosa*
  - sering - *Syringa vulgaris*
  - kardinaalsmuts - *Euonymus europaeus*
