Bomeneffectanalyse

207 bomen

De Hoef Zuid 2013

Rosmalen

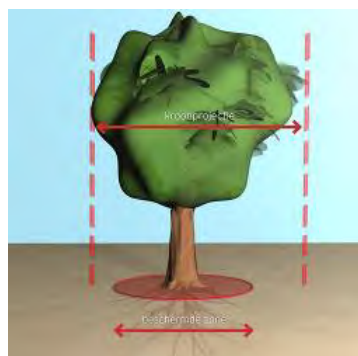
- Per boom moet een beschermde zone worden gehanteerd. Het begrip beschermde zone is afgebeeld in onderstaande figuur. Binnen de beschermde zone:
  - o moeten verhardingen handmatig worden verwijderd;
  - o mag het verwijderen of aanleggen van kabels en leidingen niet leiden tot wortelschade;
  - o mag het verwijderen van straatkolken niet leiden tot wortelschade;
  - o mag niet zonder overleg met een boomdeskundige worden afgegraven of opgehoogd.
- Verwijderen van boomwortels met een diameter groter dan 4 cm is niet toegestaan tenzij dit de goedkeuring heeft van een boomdeskundige.
- Beschadiging van boomwortels bij de aanleg van het cunet moet voorkomen worden.
